Fecha Edición: Enero 2007

DIAGNOSTICO DE SITUACION DE LA RED DE LABORATORIOS DE TUBERCULOSIS, ECUADOR 2006

Autor

Dra. Andrea Luna Heine

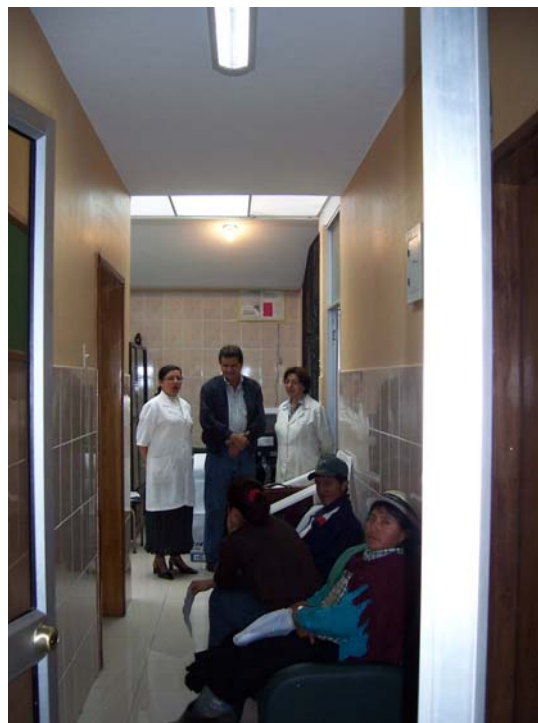
RECEPCIÓN DE MUESTRAS Y SALA ESPERA.

El tabique divisorio de secretaría y laboratorio debe llegar hasta el techo y diferenciarse claramente del laboratorio.

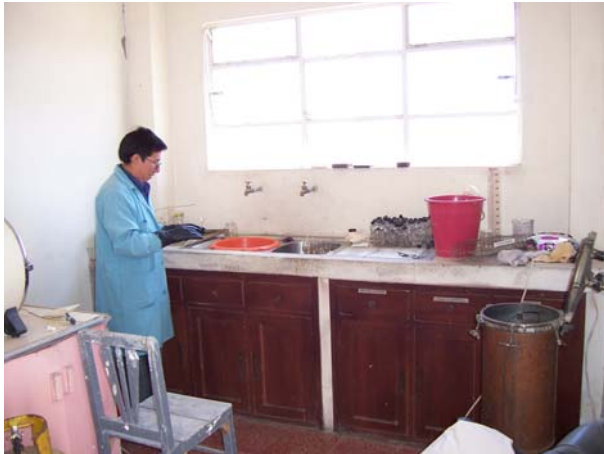
**LAVADO MATERIAL Y DESCONTAMINACION
(FUERA DEL LAB EN AREA TERRAZA)**

apropiados. La Sala de Capacitación que está al final del pasillo podría estar en el lugar actual del laboratorio invirtiendo sus ubicaciones y quedando al final del pasillo, evitando la zona de mayor circulación.

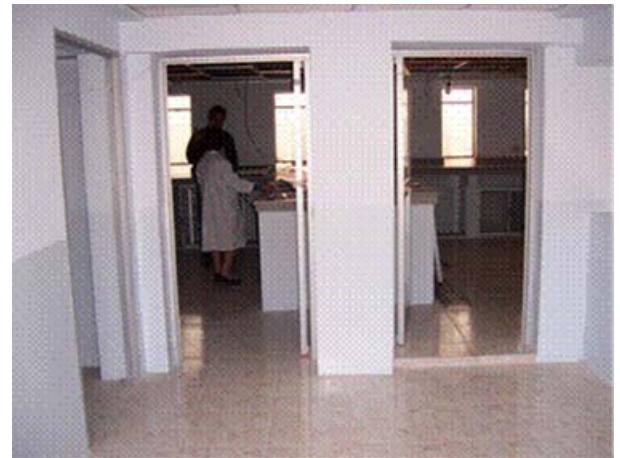
**AREA TECNICA**

Considerar la instalación de un autoclave de descontaminación en el área de cultivos.

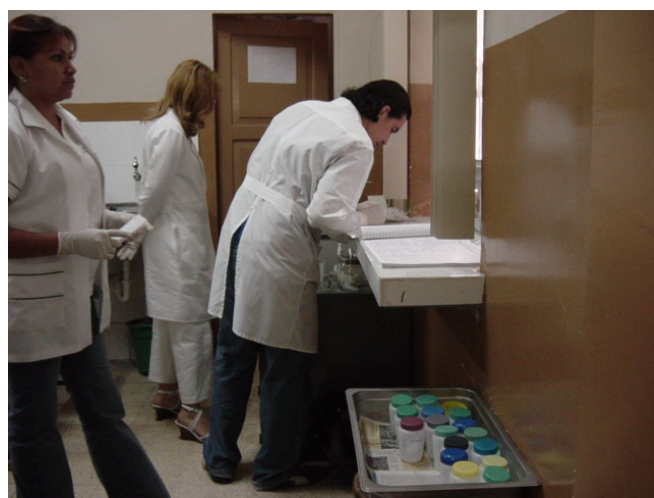
**RECEPCION MUESTRAS TB.
(LAB DIFERENTE AL LAB
DONDE SE PROCESA TB)**

Estas condiciones permitirían que pueda instalarse acá el laboratorio Provincial de Guayas, que hoy cuenta con instalaciones muy pequeñas.

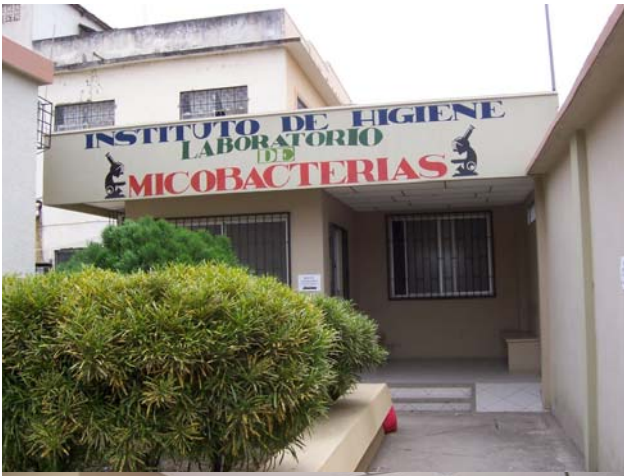
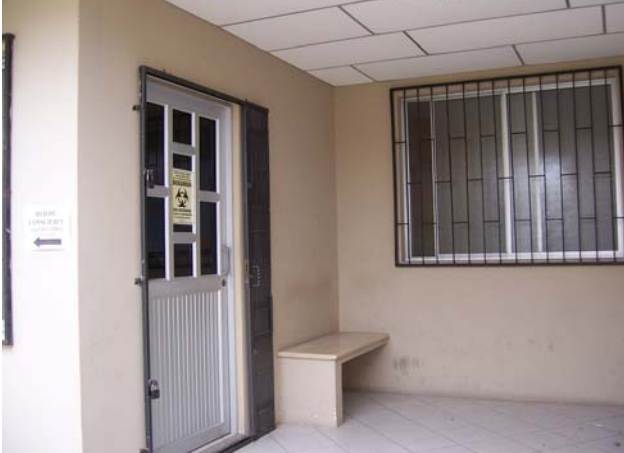
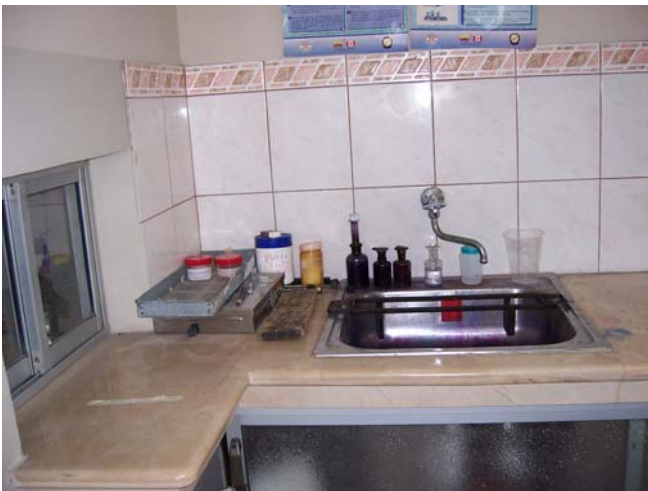
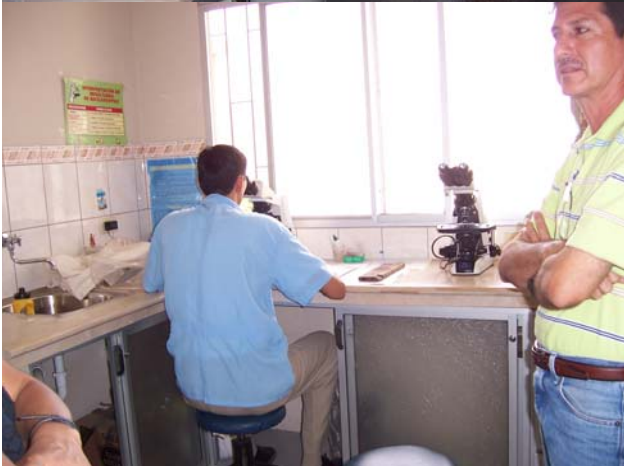
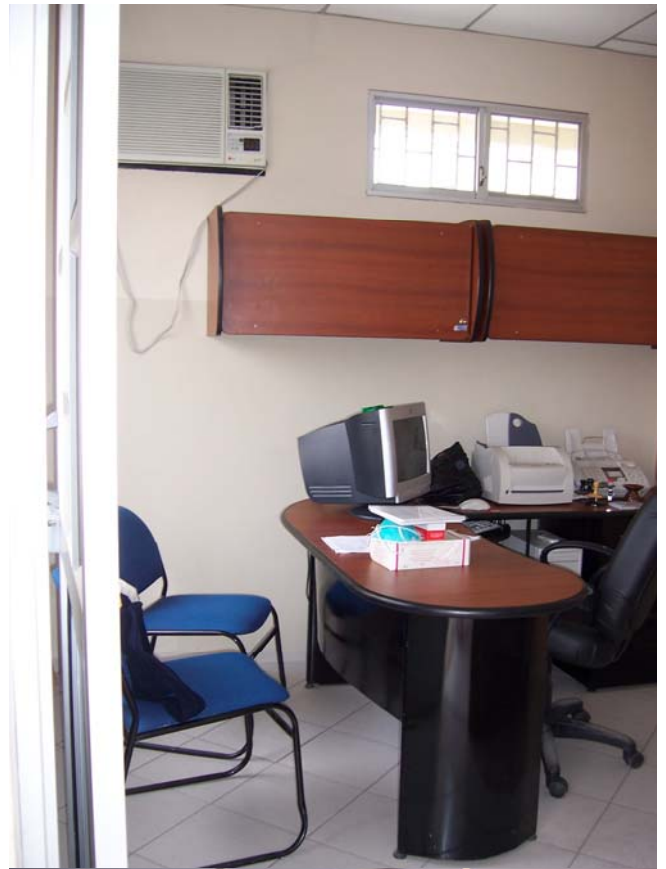
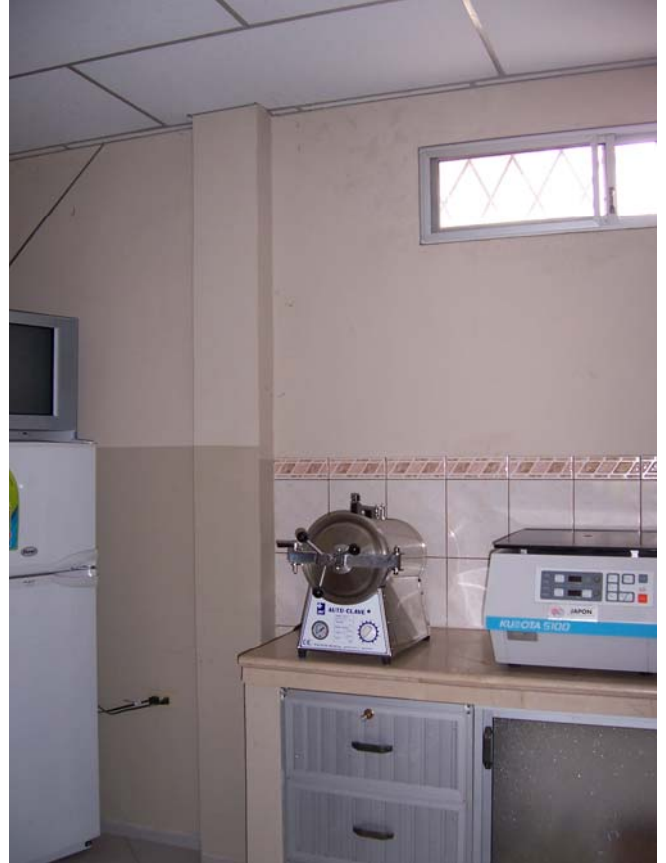
LABORATORIO INH PORTOVIEJO

Los equipos ultravioletas a mucha altura no son eficiente, no son efectivos mas allá de 80 cms. Pueden instalarse sobre el mesón colgados de maneras que queden sobre la superficie que interesa descontaminar en no mas de los 80 cms.

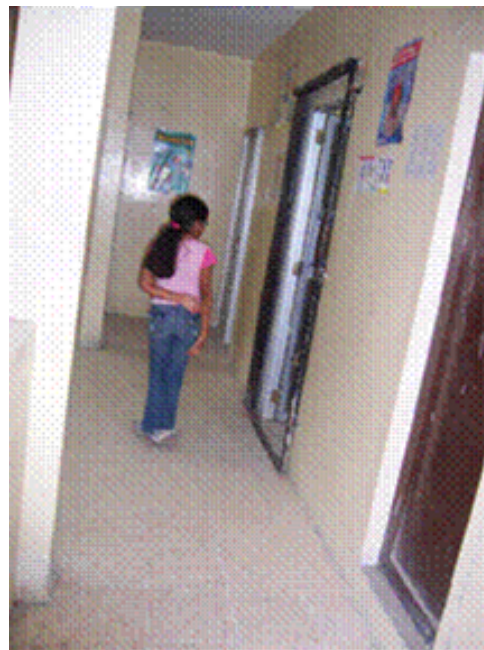
RECEPCIÓN DE MUESTRAS.

Debe asegurarse la instalación de un autoclave de descontaminación en el área de cultivos para asegurar que los elementos sean descontaminados antes de su disposición final, sobre todo si la distancia a recorrer es grande.

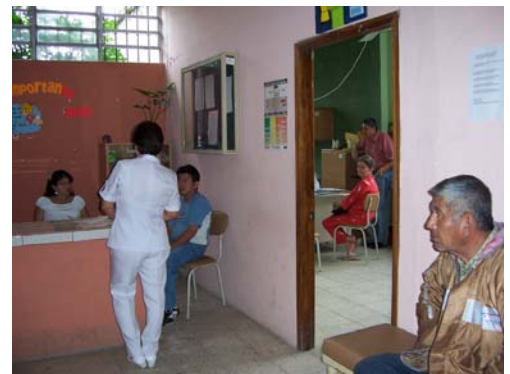
RECEPCIÓN DE MUESTRAS

- Debe hacerse una separación entre el área de reportes y microscopía y las, baciloscopías con un tabique de Aluminio vidriado, que ayude a delimitar las áreas.
- La pintura de los muros está deteriorada, debe pintarse nuevamente con pintura antihongos e impermeable que permita limpieza y desinfección
- Deben eliminarse los muebles de madera por muebles de melamina que puedan ser limpiados y desinfectados.
- Debe buscarse una solución al suministro del agua, mediante un estanque de acumulación si el problema es de suministro a nivel de ciudad.

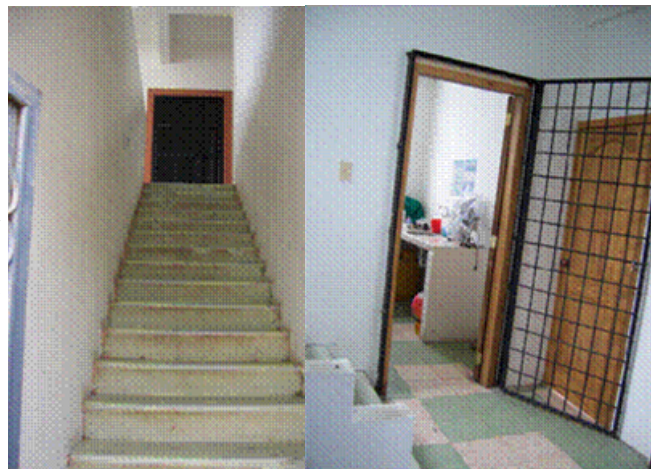
**ACCESO**

Debe implementarse el uso de un autoclave de descontaminación de manera de evitar el tránsito de material contaminado.

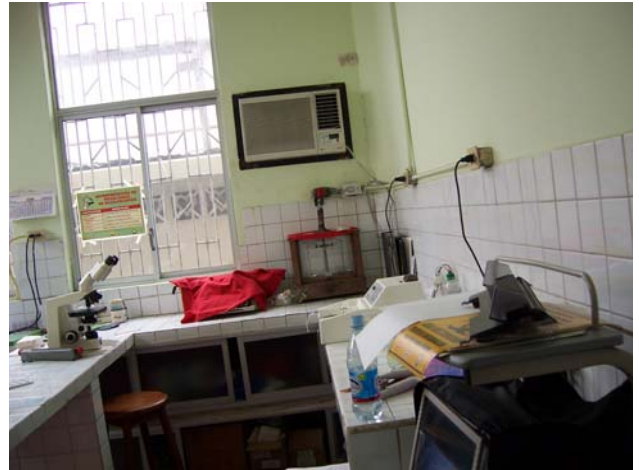
LABORATORIO UNICO

- Es posible ordenar el laboratorio, las Baciloscopias se hacen en un área más aislada pero que es demasiado pequeña, debe ser reordenada, destinando otro espacio para guardar y liberar así los espacios de trabajo en los mesones.
- Deben ser eliminados y cambiados los elementos de tela y madera en el laboratorio y cambiar los revestimientos de azulejos por otros más lisos, o simplemente pintura antihongos lavable.
- El área de reportes debe instalarse al inicio del laboratorio en una mesa apropiada más segura.

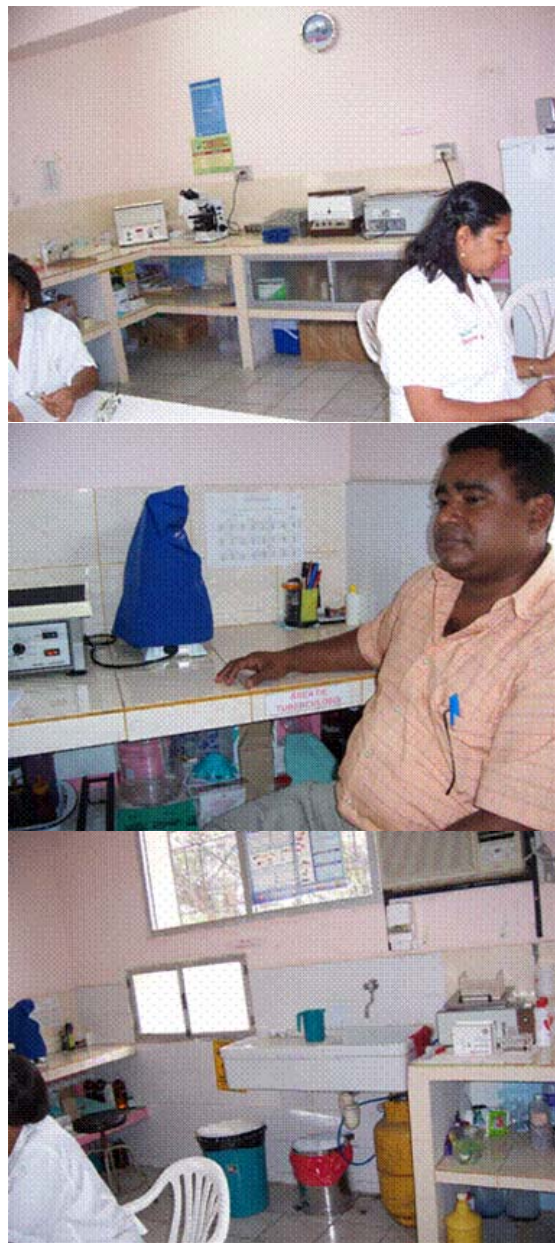
**LABORATORIO UNICO**

Es recomendable incorporar un autoclave para asegurar la descontaminación del material antes de que sea dispuesto en la basura municipal.
